L'ABBAYE DE SIXT À TRAVERS LE TEMPS RÉSULTATS DES CAMPAGNES ARCHÉOLOGIQUES 2015 ET 2016

SIDONIE BOCHATON
DAVID JOUNEAU

RÉSUMÉ

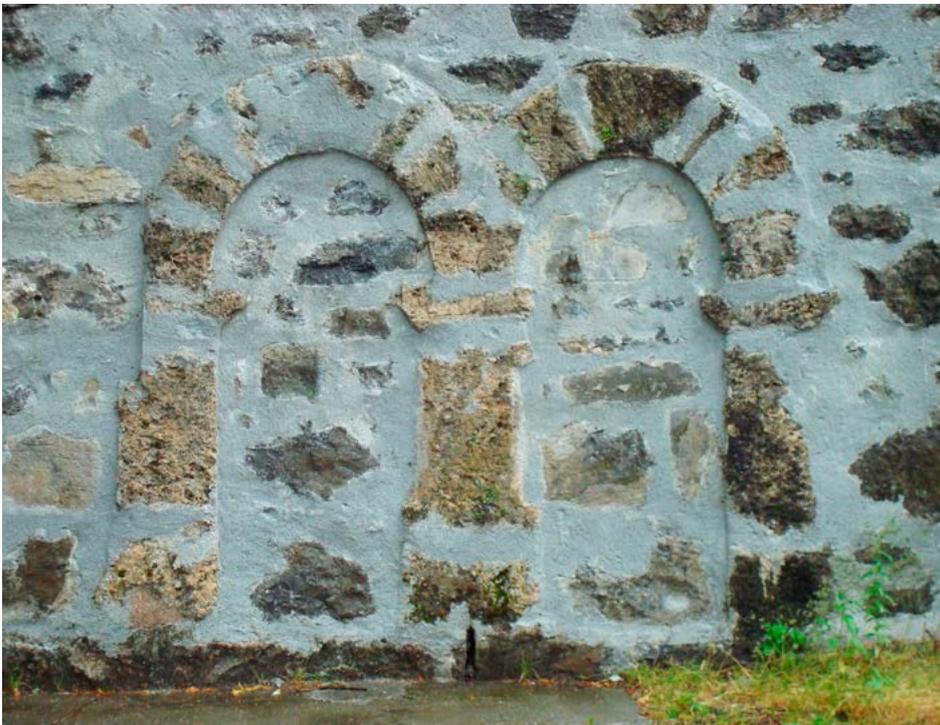
Fig. 6 – Baie en rempli dans le mur de soutènement de l'église. D'après l'abbé Marie Rannaud, elle proviendrait du secteur de l'ancienne salle du chapitre. Photo S. Bochaton

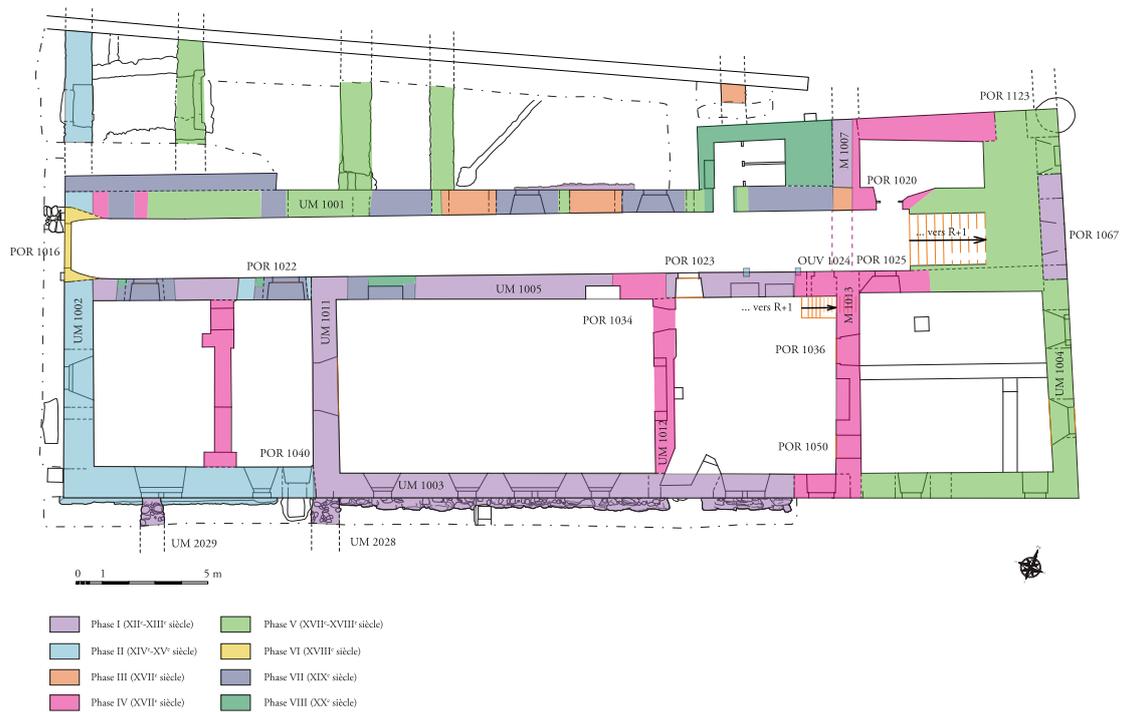
Fig. 8 - Plan et phasage chronologique du rez-de-chaussée du logis. Relevés et fond de plan : Cl. Laurat, géomètre expert, 2002 ; O.Veissière, 2013 ; Hadès, 2011 et 2013-2014. DAO : L. D'Agostino, O. Haussard – Hadès (D'Agostino 2015, vol. 2, pl. 13) ; D. Jouneau

L'étude archéologique des parements du couloir du rez-de-chaussée de l'aile sud du carré claustral a permis de distinguer huit phases de construction : deux pour la période médiévale (travaux romans et gothiques), quatre pour la période moderne, et deux pour la période postrévolutionnaire (transformation de l'aile sud en auberge au XIX^e siècle et travaux liés au fonctionnement de l'hôtel au XX^e siècle (fig. 8)).

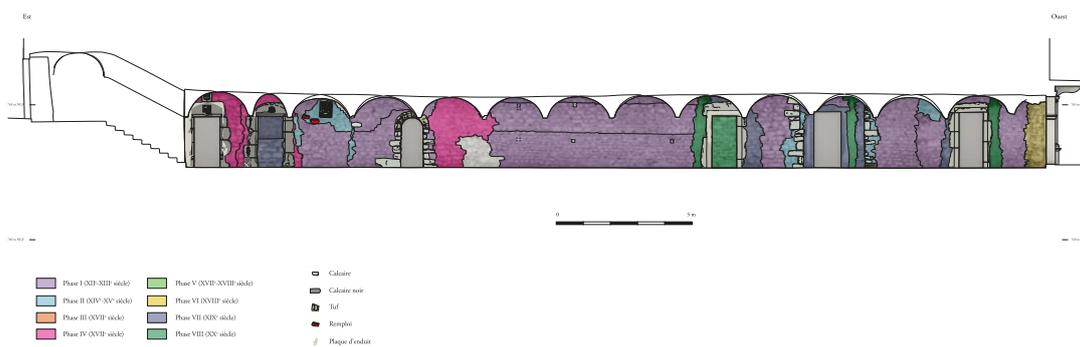
Fig. 9 – Élévation et phasage chronologique du mur sud du couloir du logis, parement nord. Orthoimage : O.Veissière – Patrimoine numérique. Relevé : D. Jouneau. DAO : J. Bohny et D. Jouneau

Les parties les plus anciennes de l'aile sud correspondent aux maçonneries associées à la porte en plein cintre, datée de la fin du XII^e ou du XIII^e siècle (fig. 9). Les constructions sont caractérisées en grande partie par un appareil de galet soigneusement assisé, d'une part, et par l'utilisation d'un mortier de chaux très caractéristique²¹.

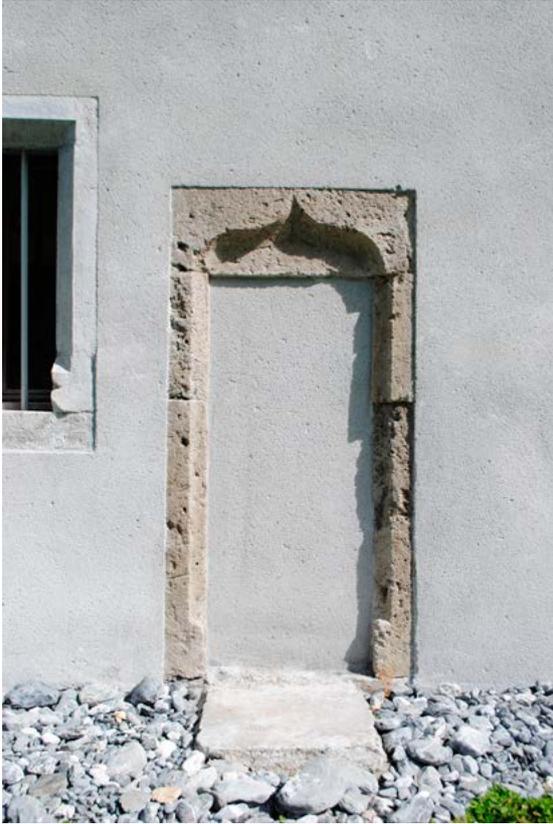
Fig. 16 – Porte à accolade (POR 1040) percée dans le mur sud de l'aile sud (UM 1003). Cette ouverture se situe dans l'axe de la grande porte gothique identifiée dans le mur nord de la même aile. Photo D. Jouneau

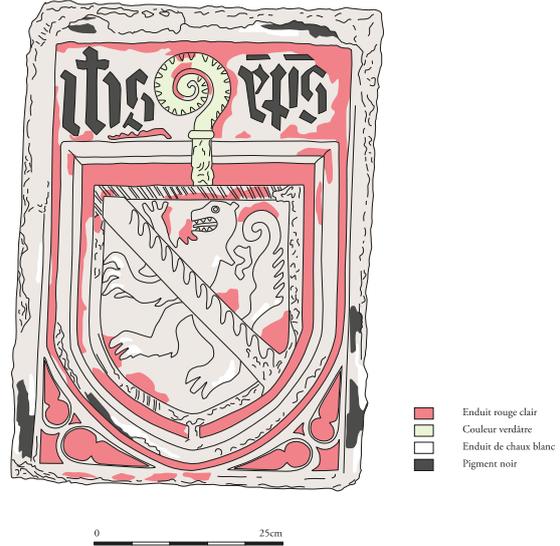
Fig. 17 – Bloc avec armoiries gothiques inséré dans le mur sud de la galerie méridionale du cloître. Orné d'un lion chargé d'une bande qui comporte un motif en dents de scie, cet écu pourrait se lire : De [Couleur] au lion de [Couleur], armé et lampassé de [Couleur], à la bande de [Couleur] endentée de [Couleur] brochant sur le tout. Relevé D. Jouneau. DAO : J. Bohny.

Dans la travée 12, l'insertion d'un écu et l'arrachement de deux structures en saillie pourraient faire partie d'un même ensemble, d'autant plus que les armoiries se situent entre les deux arrachements (fig. 17). Cet aménagement se situe chronologiquement entre la construction du bâtiment primitif (phase I) et la reconstruction de l'extrémité orientale du bâtiment sud (phase IV). Si E. Chauvin-Desfleurs propose de dater l'écu du XV^e siècle par

rapport aux motifs gothiques flamboyants ornant les angles²⁹, les différentes pistes envisagées lors de l'étude de 2015 pour l'identification de cet écu orienteraient plutôt la datation dans la seconde moitié du XIV^e siècle³⁰. Cet ensemble se situe dans l'axe de la galerie orientale et à proximité de la porte orientale, ouvrant sur un ancien chemin. Il pourrait donc s'agir d'une chapelle, d'un oratoire, d'un autel, voire d'un monument funéraire dont le donateur serait le propriétaire des armoiries. L'écu n'est donc pas forcément attribuable à un abbé, mais pourrait appartenir à un haut dignitaire religieux (la crosse pouvant désigner un abbé, un haut prieur ou un évêque), qui aurait financé

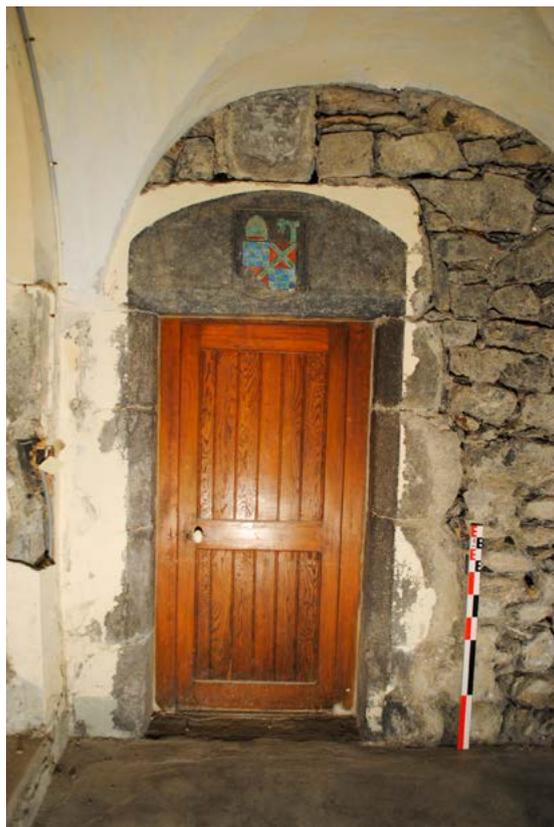
Fig. 18 – Porte située à l'extrémité orientale de l'aile sud (POR 1025), dont le linteau est orné des armes de la famille de Mouxy. La porte est surmontée d'un autre bloc orné des armes de la maison de Savoie. Photo D. Jouneau

L'extrémité orientale des murs nord et sud est reconstruite. Au niveau du bâtiment sud, les travées 13 et 14 sont chacune percées d'une porte de facture similaire, avec les armoiries des abbés de Mouxy (fig. 18). Toutefois, les deux portes ne sont pas contemporaines, celle de la travée 13 étant la plus récente. Les écus sculptés sur les linteaux, les congés des piédroits et les liants sont différents. Mais elles font globalement partie du même programme de restauration. Ces deux portes distribuent deux espaces distincts identifiés en 2016 (cf infra *La Maison abbatiale*).

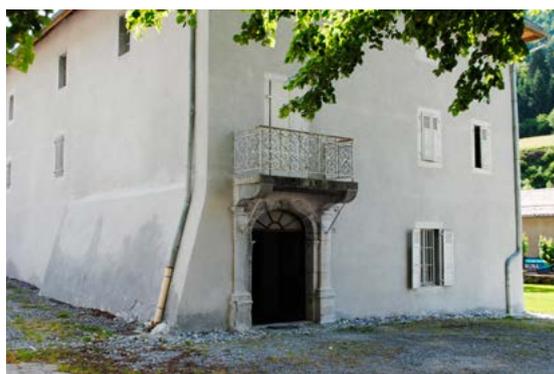
Fig. 19 – Porte actuelle de l'aile sud (POR 1016). Photo D. Jouneau

L'extrémité ouest de la galerie est percée pour l'aménagement de la porte actuelle (POR 1016 (fig. 19)). La voûte de la travée 1 est partiellement détruite et l'extrémité ouest des murs nord et sud est reconstruite.

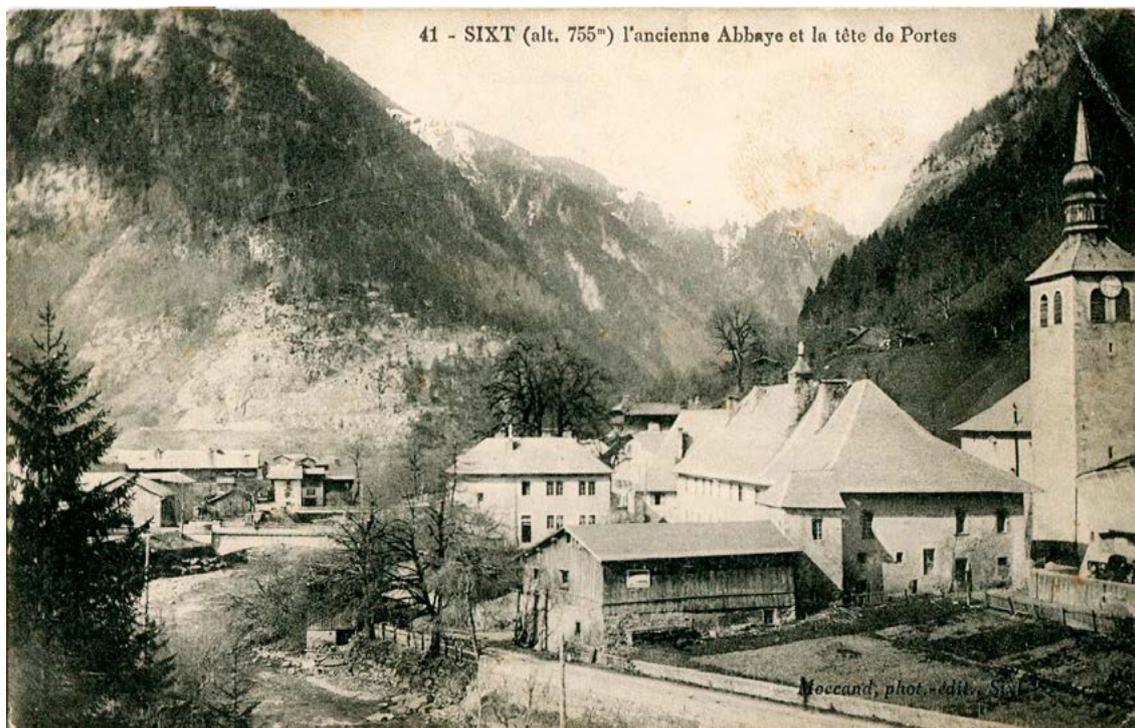
Fig. 20 – Carte postale représentant l'abbaye au début du XX^e siècle. Vue de l'ancien cabinet de la maison abbatiale. Coll. Service départemental de l'archéologie, Conseil Départemental de la Haute-Savoie.

l'œuvre de l'abbé François de Rovère, issu d'une noble famille piémontaise et abbé de 1515 à 1551, mais probablement plus de son neveu et coadjuteur depuis 1523, Louis de *Asinariis*, qui effectua de nombreux travaux à l'abbaye. Dans l'état actuel de la documentation, la maison abbatiale est citée comme lieu de rédaction d'un acte deux fois au XVI^e siècle (1555 et 1599³⁶), six fois au XVII^e siècle (1637, 1637, 1640, 1640, 1650, 1660³⁷). Elle est également mentionnée dans les inventaires de 1670 et 1680. Ce sont ces deux documents qui ont permis de localiser la maison de l'abbé à la jonction des ailes orientale et sud du carré claustral. Si les pièces du bas semblent correspondre aux cave et fromagère mentionnées dans l'inventaire de 1670, celles de l'étage doivent correspondre à l'emplacement de la maison. Il faut donc considérer que la maison abbatiale pourrait avoir été comprise entre les murs M 1003, M 1004, M 1013 (mur de refend) et le mur sud des escaliers modernes (fig. 8). Aujourd'hui, l'accès aux pièces de l'étage s'effectue par ces escaliers construits après 1680, mais également par des escaliers de bois, n'ayant pas reçu de numérotation, depuis la cuisine du rez-de-chaussée. On observe pourtant dans le mur ouest de refend M 1013 une ouverture non inventoriée en 2013 et aujourd'hui numérotée OUV 1143. Enfin, deux accès menaient de cet espace à la tourelle d'angle appelée « cabinet » (fig. 20) dans l'inventaire de 1670.
