CHÂTILLON- SUR-CLUSES

ÉTUDE DE SAUVETAGE ET APPROCHE GÉNÉRALE DU SITE CASTRAL

LILIANA CECI
LOÏC BENOIT

ÉTUDE ARCHÉOLOGIQUE : LE MUR GOUTTEREAU NORD-OUEST

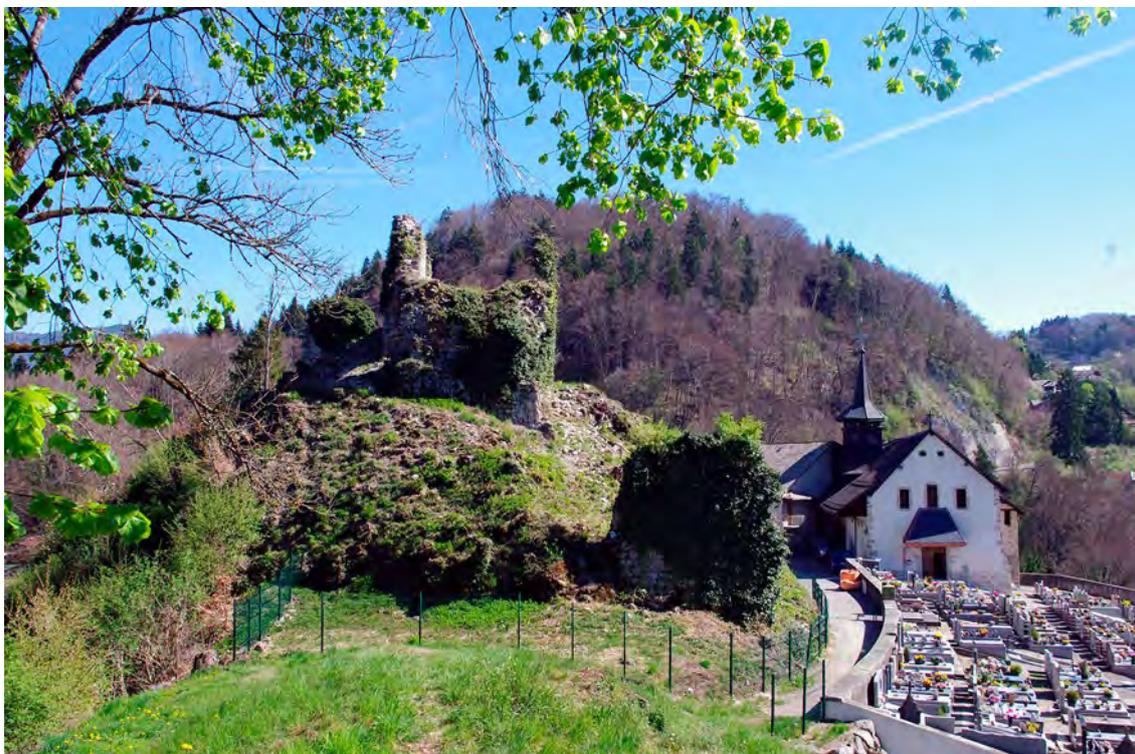
Fig.2 : Vue de l'ensemble du site castral depuis « Le Cuar » : ruines du château, cimetière, église et presbytère. © Département de la Haute-Savoie / L. Ceci.

tôt elle est remarquable, si bien qu'au Moyen Âge, un important château est édifié pour contrôler le passage qui relie Cluses à Taninges. Du site médiéval, inscrit à l'inventaire des sites depuis 1944¹, ne restent que quelques murs en élévation, ainsi que sa configuration initiale qui est composée de deux parties : la partie basse ou « plain château » constituée de l'église Saint-Martin, du cimetière, du presbytère et du belvédère dénommé « Le Cuar » ; la partie haute composée des ruines du château (fig. 2). Depuis le bourg, on accède au site par une pente assez raide, seul accès possible.

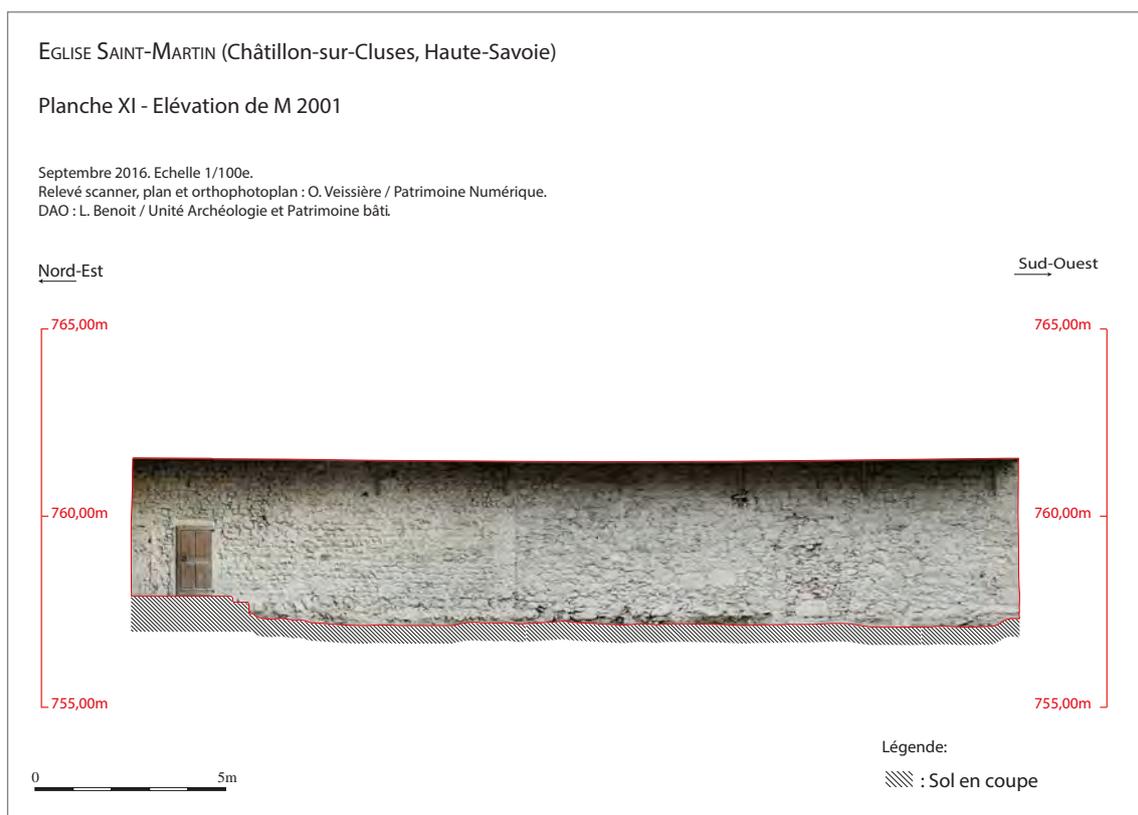
Dans un premier temps, les opérations se sont concentrées à l'extérieur du bâtiment pour la reprise de la façade nord-ouest de l'église, ainsi que le creusement d'un drain au pied de celle-ci servant aussi pour l'installation de branchements électriques et l'alimentation en eau. Ensuite, a succédé la restauration des enduits et des peintures anciens à l'intérieure du bâtiment. L'intervention archéologique du Département porte à la fois sur l'observation des structures visibles dans l'élévation nord-ouest et la surveillance du creusement de la tranchée de drainage (fig. 3).

Fig.3 : Mur nord-ouest de l'église © O.Veissière / Patrimoine Numérique.

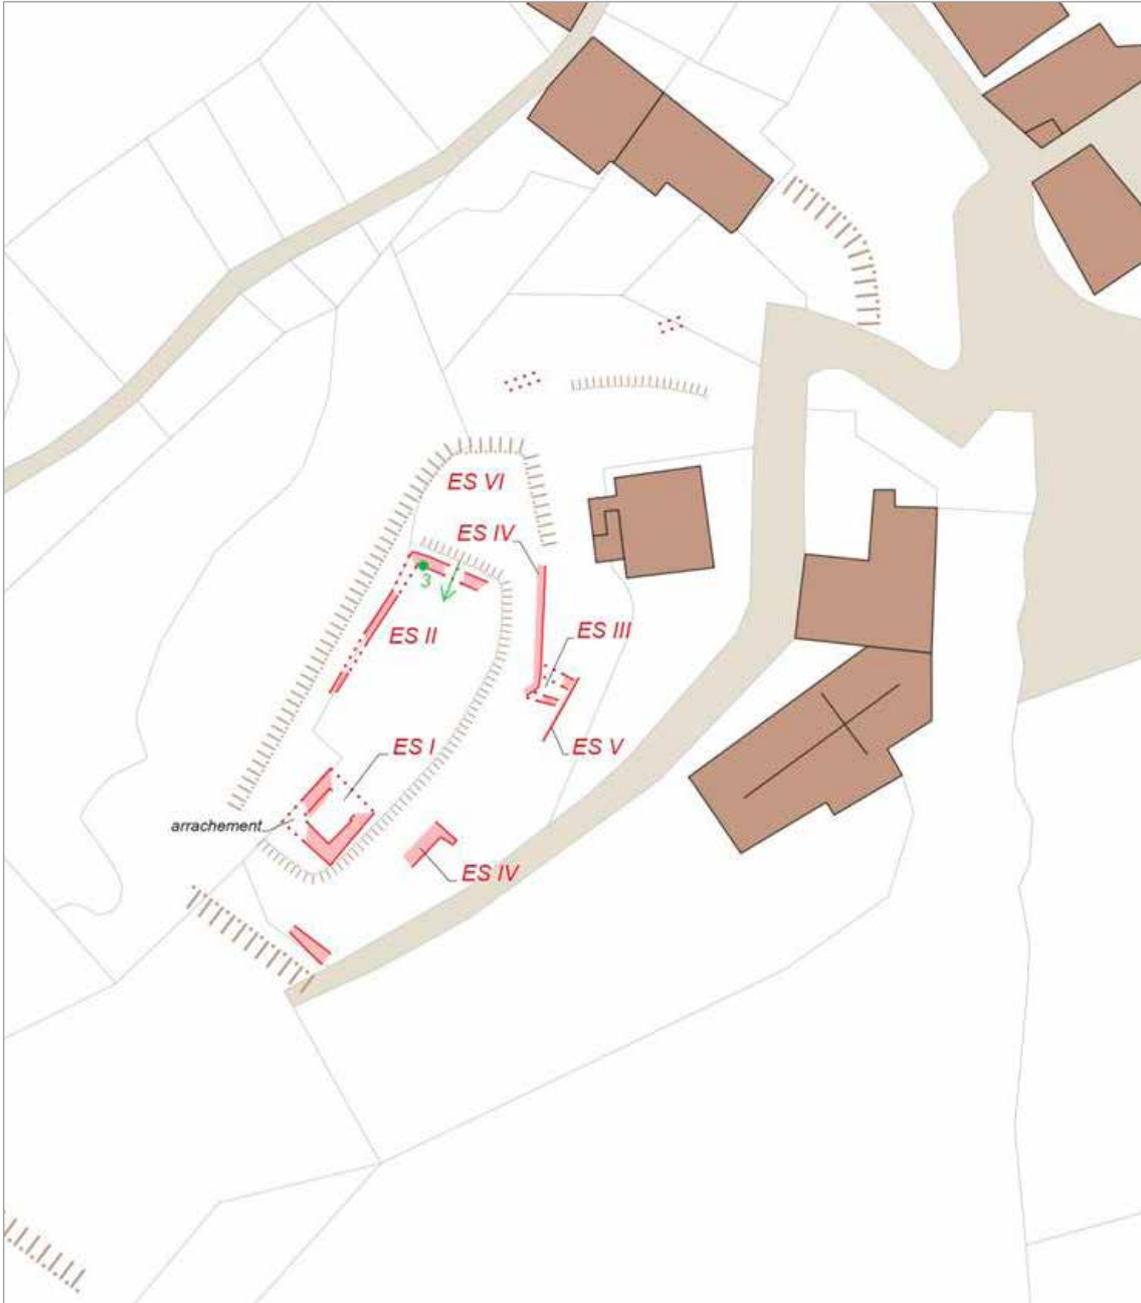
Fig.4 : Plan des vestiges. © Département de la Haute-Savoie / M. Chevalier.

Du château, il ne reste aujourd'hui que quelques pans de murs. Néanmoins, les vestiges sont assez nombreux pour permettre une première lecture du plan général (fig. 4).

La fortification présente un aspect relativement réduit composée principalement d'une haute cour et du plain château. En effet, nous n'observons aucun bourg castral rattaché à la forteresse. Ce dernier est localisé en contrebas du relief et est historiquement incarné par Cluses. Le plan des vestiges nous permet de discerner plusieurs espaces au sein de la haute cour. Aussi, nous observons une tour carrée, un espace quadrangu-

laire accolé à cette dernière correspondant probablement à un corps de logis, plusieurs zones que nous nommerons cours ainsi qu'une rampe et un petit ensemble pouvant être attribuable à une tour porte.

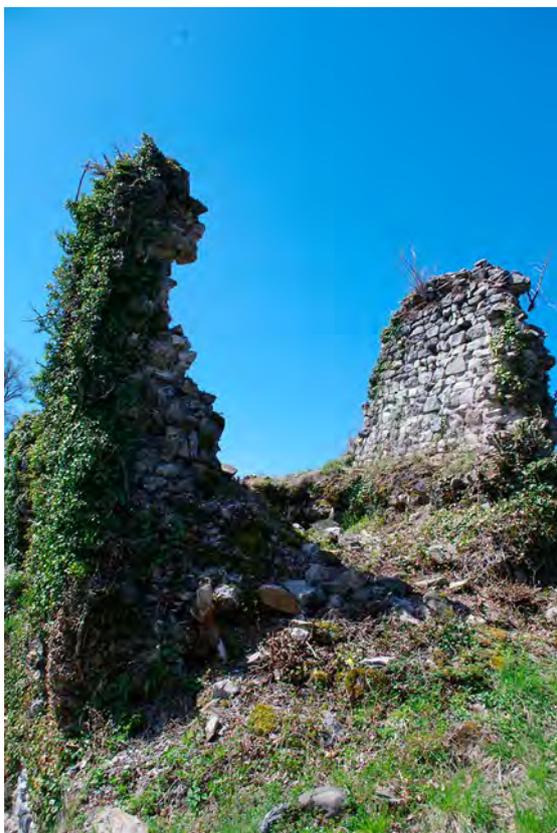
La tour maîtresse fait partie des vestiges remarquables du site. Elle mesure environ 7,80 m par 7,70 m pour une élévation visible pouvant atteindre les 3 m (fig. 5).

D'après les maçonneries conservées, il semble que l'intégralité du rez-de-chaussée soit ensevelie tandis qu'une partie d'un étage est encore visible. Au nord de la fortification se trouve un autre mur imposant. Conservé aujourd'hui sur plus de 6 m de hauteur, il l'était davantage au début du siècle dernier (fig. 6).

Fig.5 : Tour maîtresse vue du nord.
© Département de la Haute-Savoie / L. Benoit.

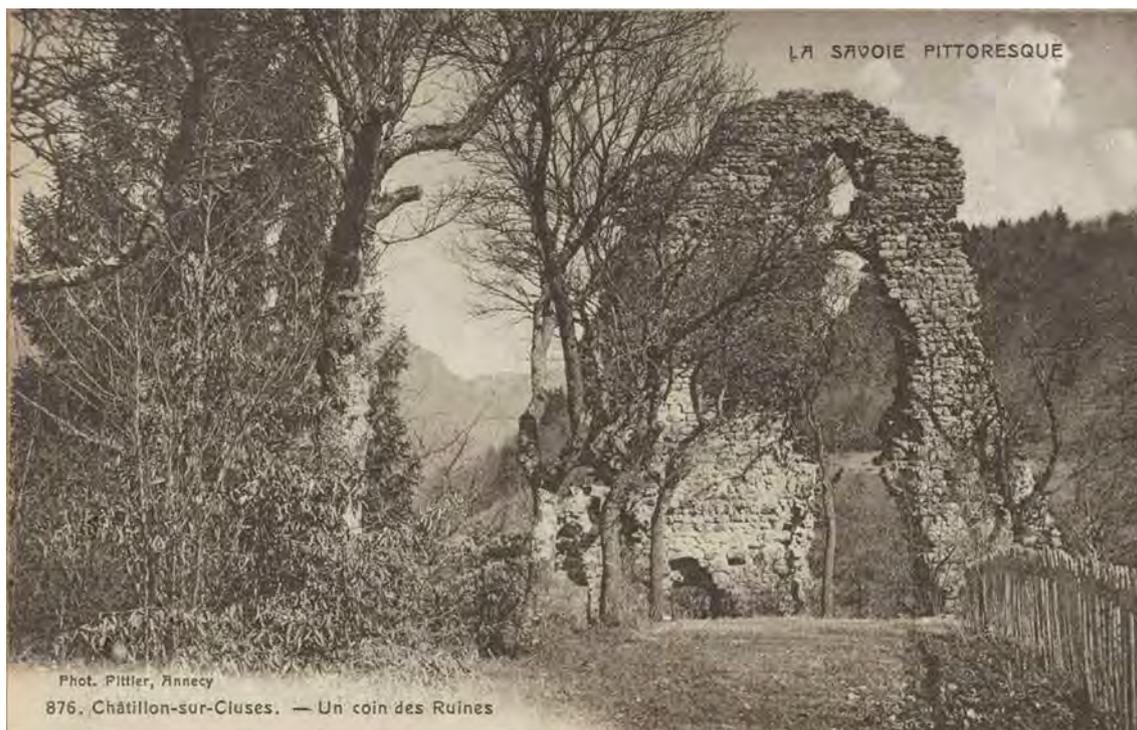
Construite en moellons avec des éléments architectoniques en tuf, cette maçonnerie pourrait être attribuable à la partie septentrionale du corps de logis comprenant *aula* et *camera*. Le reste des vestiges observables se compose d'arases de murs dépassant du sol actuel et ne permet pas d'autres observations que celles réalisées en plan. Des observations réalisées dans les années 1930 par Louis Blondel³ ont permis la réalisation d'une première restitution du plan du château, toutefois des investigations archéologiques plus conséquentes restent à mener afin de pouvoir caractériser et comprendre l'intégralité du site (fig. 7). Si les vestiges sur place nous permettent de comprendre une partie du plan du site, ils restent globalement peu bavards sur la composition de la forteresse. Toutefois, la châtelainie de Châtillon et Cluses est bien documentée et possède l'une des plus longues séries de sources médiévales du

Fig.6 : Mur nord du corps de logis supposé.

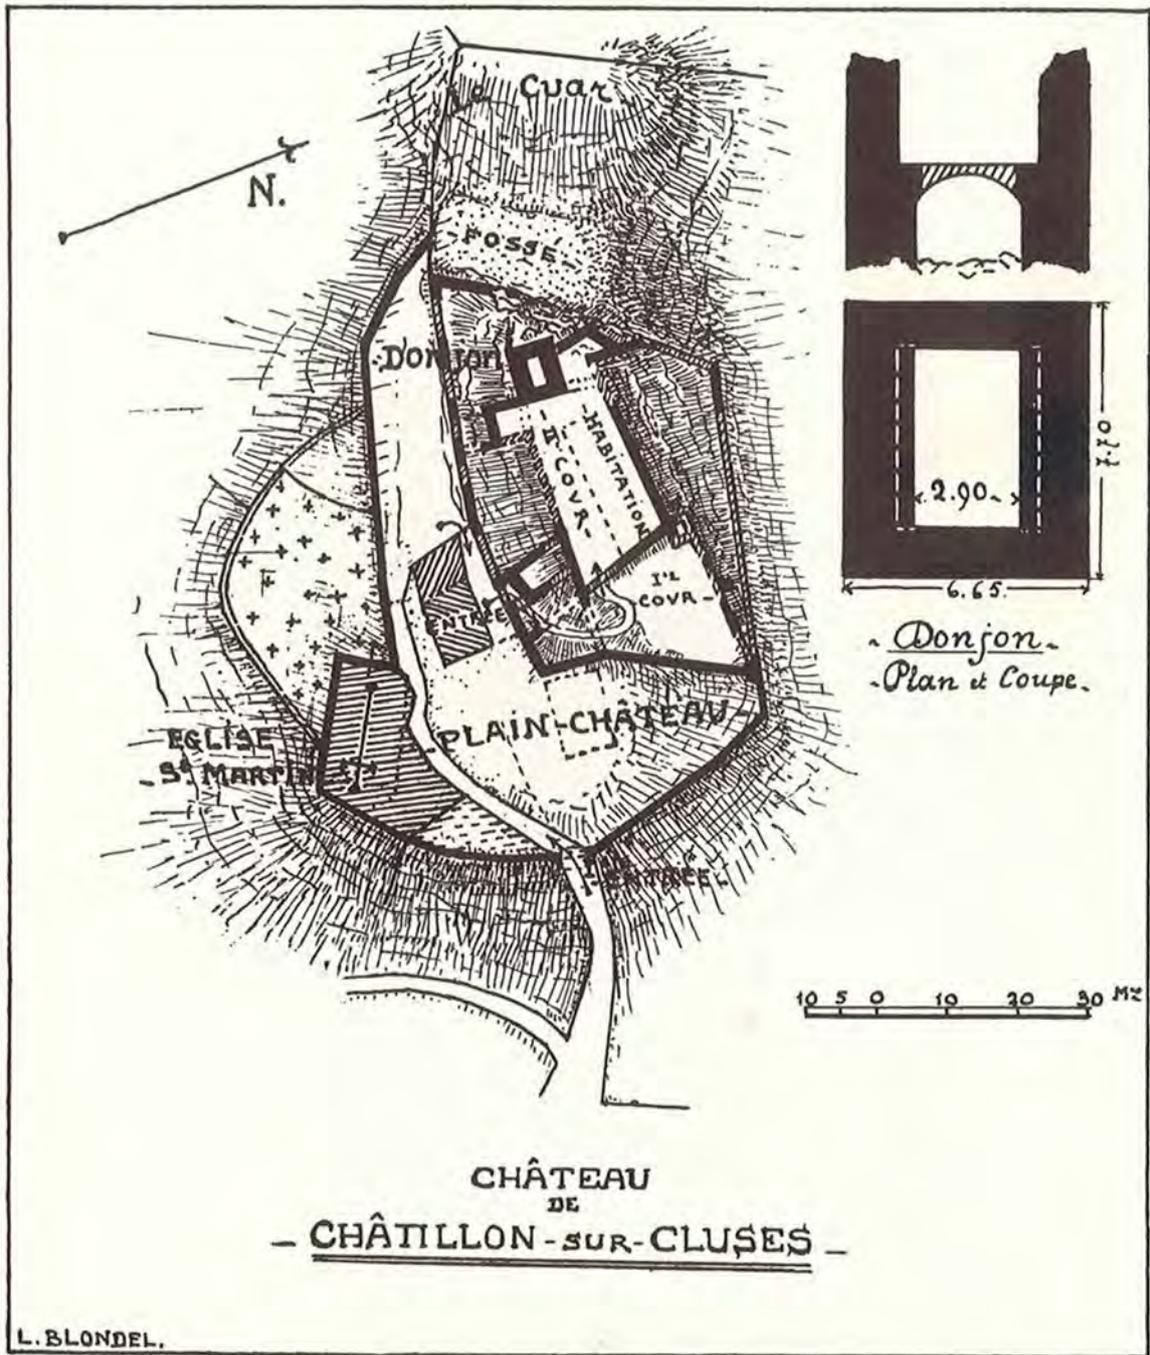
Fig.7 : Plan de Châtillon. © L. Blondel.

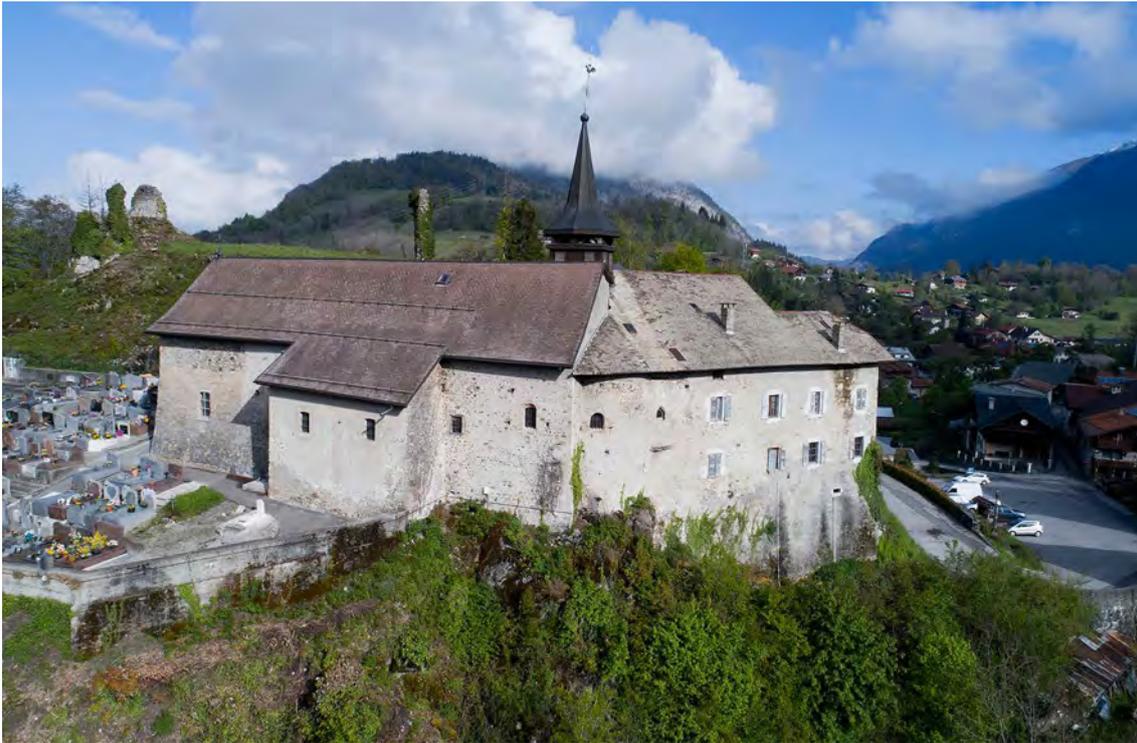
Fig.9 : Église et presbytère de Châtillon-sur-Cluses. © O.Veissière / Patrimoine Numérique.

L'ensemble que compose l'église et le presbytère de Châtillon-sur-Cluses est remarquable de part son architecture et de son implantation géographique (fig. 9).

Ils se présentent indissociables l'un de l'autre, le premier étant orienté du nord-est vers le sud-ouest, tandis que le second présente une disposition presque nord-sud. Le clocher de base carrée se positionne au centre, permettant l'articulation de ces deux bâtiments. S'adaptant au relief de l'éperon calcaire, l'édifice ne présente pas une orientation traditionnelle est-ouest comme la majorité des édifices religieux. L'église actuelle présente un plan rectangulaire (plan de taille modeste de 10,12 m x 6,97 m). Elle atteint une lon-

gueur maximale d'environ 25 m pour une largeur maximale de 11 m. L'édifice est constitué d'une nef voûtée en berceau, de 7,20 m de hauteur, composée de deux chapelles latérales, également voûtées en berceau, qui se développent sur la partie est, côté du cimetière. Le chœur est la partie la plus ancienne, constituée d'une petite chapelle latérale décorée de peintures anciennes.

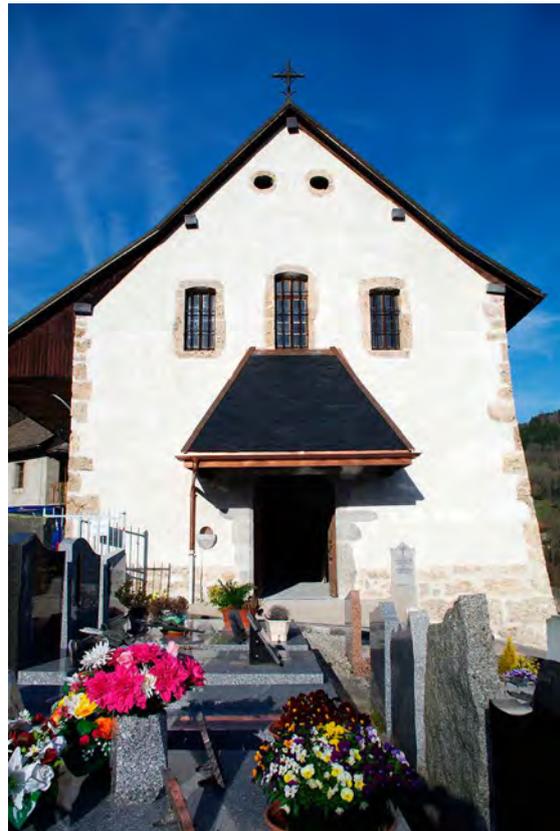
Fig. 10 : Porte principale de l'église.
© Département de la Haute-Savoie / L. Ceci.

porte était probablement déjà en usage pendant la deuxième phase de l'agrandissement et, ensuite, réutilisée sur la façade sud de l'agrandissement du XIX^e siècle. Dans le côté gauche de l'entrée, un bénitier en pierre est incorporé à la façade (fig. 10). Au-dessus du porche, trois fenêtres carrées, dont les encadrements sont en tuf, laissent pénétrer plus de lumière. Dans la partie supérieure de la façade - partie des combles - apparaissent deux ouvertures ovales.

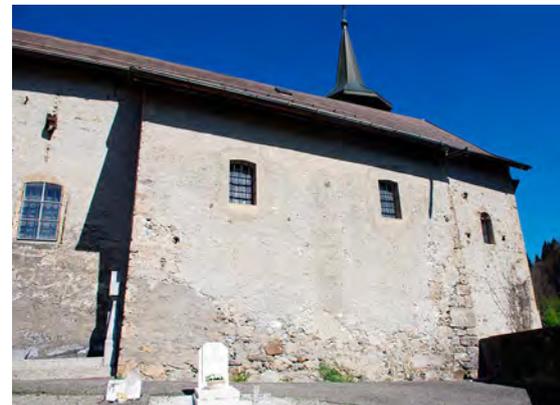
Sur la façade sud-sud-est, contrairement au parement nord-ouest, les différentes périodes de construction sont plus compréhensibles, mais plus fragiles du point de vue de la maçonnerie. Tout d'abord, le chœur de l'église surplombe en partie la falaise. Cet espace s'arrête au niveau de la première chapelle latérale. Deux fenêtres, dont une en arc cintrée en tuf, et une autre rectangulaire composent ce parement (fig. 11).

Fig. 11 : Façade sud-est / sud.
© Département de la Haute-Savoie / L. Ceci.

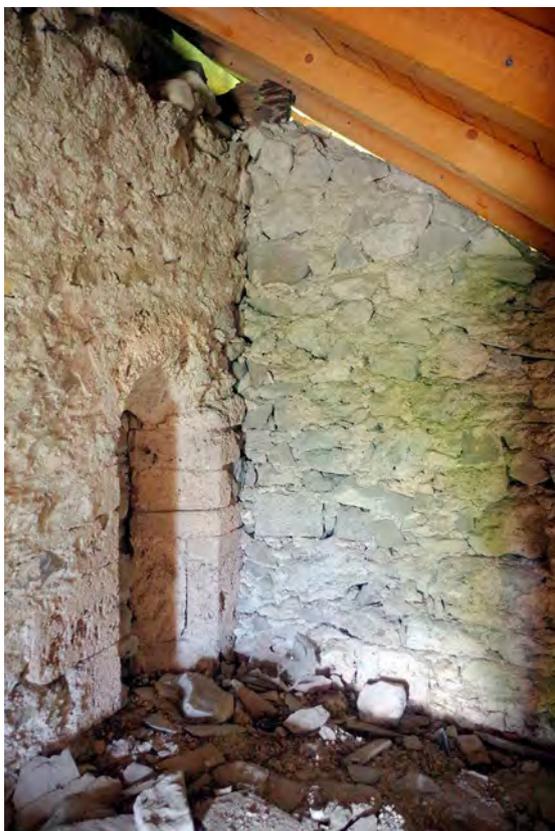
Fig. 12 : Espace au-dessus des chapelles latérales.
© Département de la Haute-Savoie / L. Benoit.

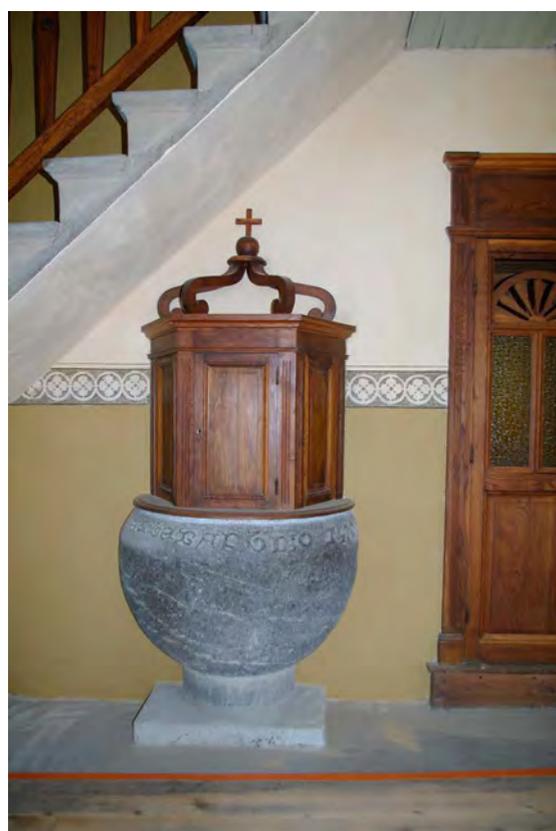
incorporée au mur nord-ouest de l'église composée d'un socle, surmonté d'un petit pied et d'une cuve baptismale en calcaire. Celle-ci présente des traces de boucharde. Une structure en bois permet de refermer le bénitier dans sa partie supérieure (fig. 13).

Fig. 13 : Cuve baptismale daté de 1470.
© Département de la Haute-Savoie / L. Ceci.

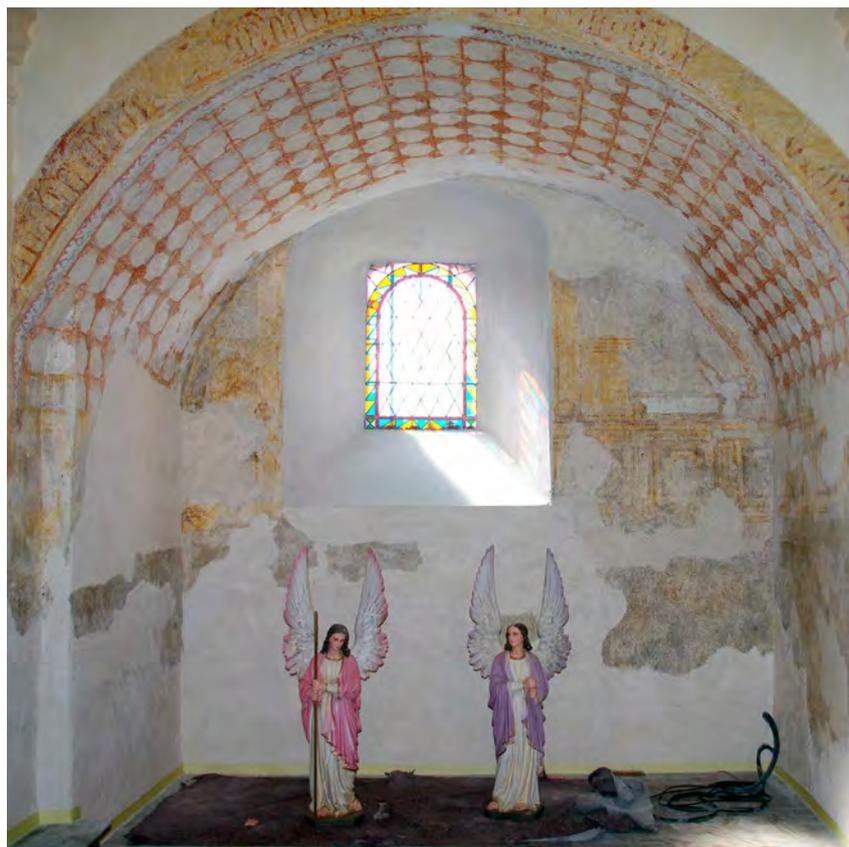
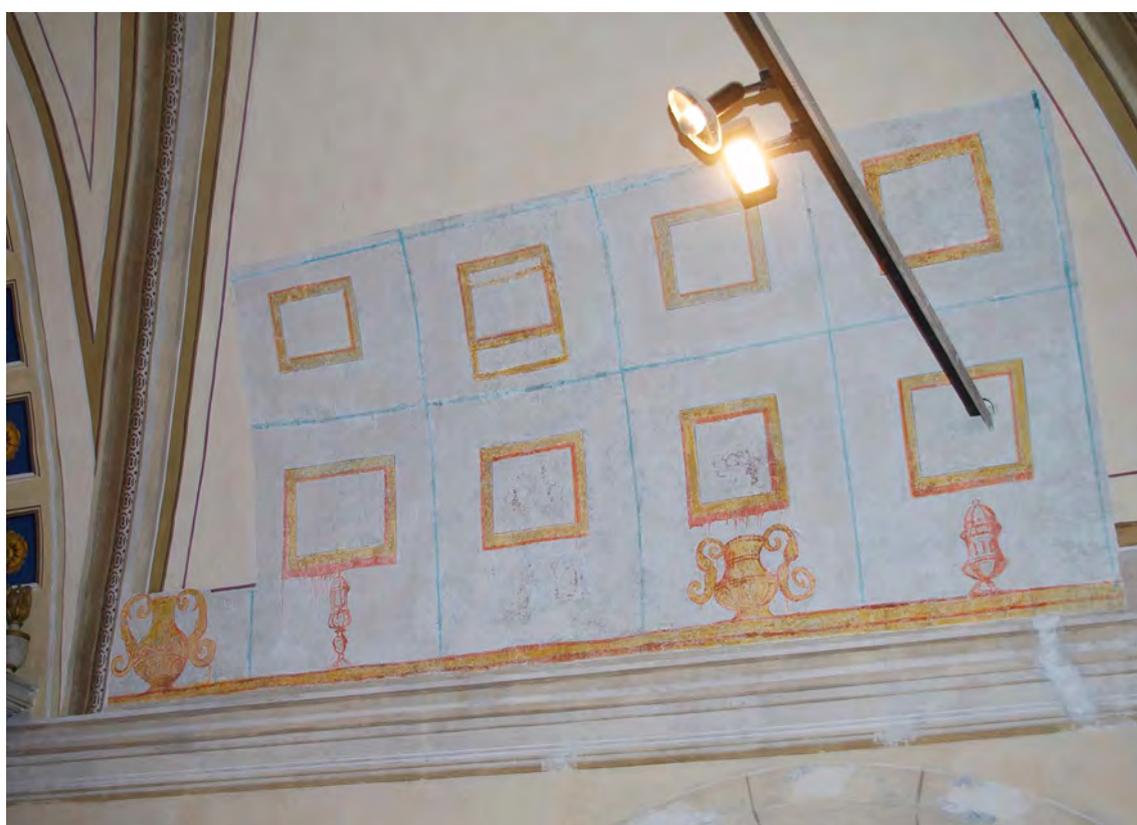
Fig. 14 : Décors peints restaurés (en haut: le chœur de la chapelle ; en bas : la nef).
© Département de la Haute-Savoie / L. Ceci.

évidence des dessins composés de vases, de lanternes et de compositions florales, probablement de la même période que les peintures précédentes. Ainsi, au rafraîchissement des décors du XX^e siècle s'est rajouté la restauration des décors anciens, laissant quatre fenêtres ouvertes sur les enduits précédents dans la nef (deux dans chaque côté) où nous pouvons découvrir les décors anciens (fig. 14).

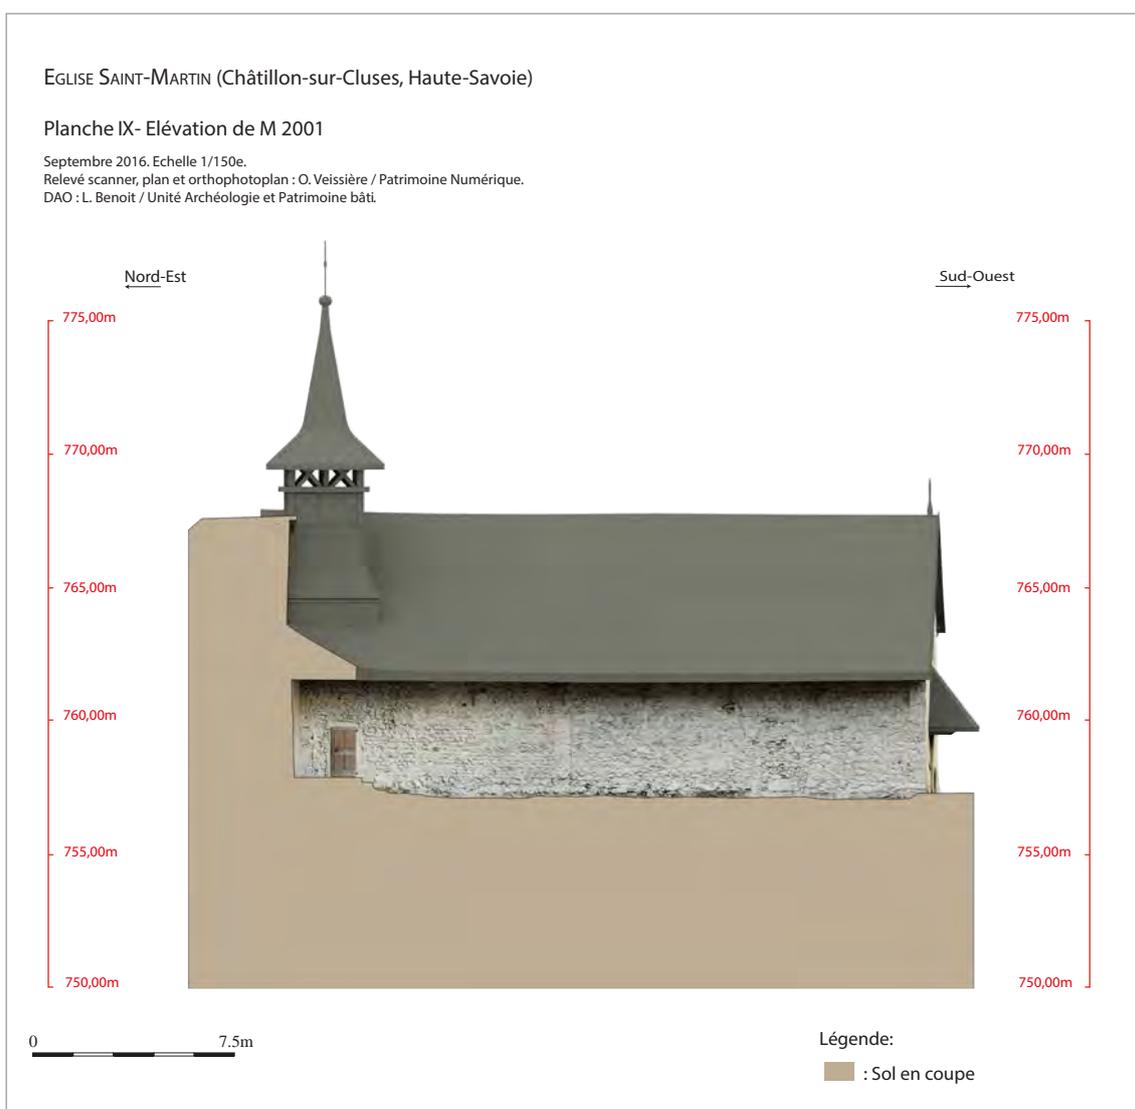
L'approche archéologique sur ce bâtiment n'a pu qu'être partielle car seul le mur nord-ouest -M200 I- de l'église a été étudié (fig. 15).

Après enlèvement de l'enduit récent extérieur, les différentes phases de construction ont été mises au jour, ainsi que l'état de conservation des maçonneries, qui d'une manière générale, sont bien préservées.

Ce mur, d'une longueur maximale de 23 m et d'une hauteur de 5,95 m, présente un parement principalement composé de calcaire, de grès et de tuf, ce dernier utilisé essentiellement dans quelques assises, chaînes d'angles et encadrement d'ouvertures. Il est important de souligner que, dans l'état actuel des recherches, nous ne pou-

Fig. 15 : Elévation de M 2001. Relevé d'O.Veissière / Patrimoine Numérique. DAO L. Benoit.

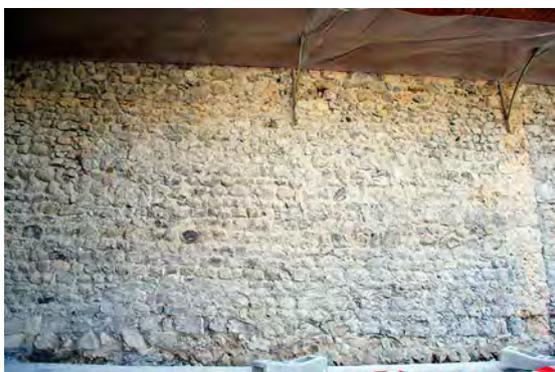
Le bâtiment a subi plusieurs phases de construction. La première phase - Phase I - correspond, en grande partie, au chœur de l'église et ainsi à la construction du mur M2001 qui correspond à l'USC 20005 (fig. 16). D'une longueur maximale de 10,12 m et d'une hauteur de 6,97 m, c'est la partie du parement la mieux conservée et la plus compréhensible du point de vue archéologique.

La maçonnerie est régulière et est composée de blocs de taille moyenne, équarris à assises réglées, dont une en tuf dans la partie supérieure du mur. L'appareil le plus grossier et de plus grandes dimensions a été utilisé pour les fondations du mur qui repose ensuite sur le rocher naturel.

Cette phase correspond au premier état de l'église, période placée entre les XI^e-XII^e siècles,

Fig. 16 : Elévation de M2001 - Phase I.
© Département de la Haute-Savoie / L. Ceci.

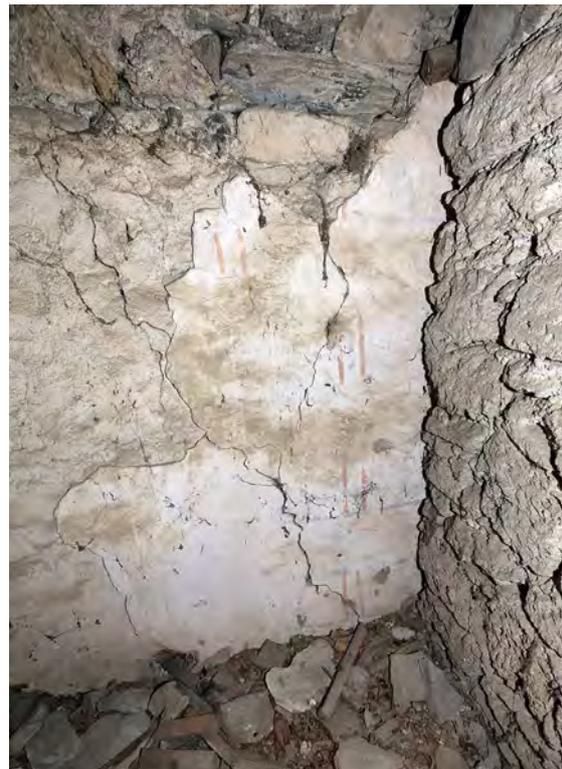
Fig. 17 : Peintures murales visibles dans les combles de l'église. © O.Veissière / Patrimoine Numérique.

et qui initialement a été charpenté et, ensuite, voûté et agrandi. Ces hypothèses sont confirmées par quelques éléments architecturaux visibles dans les façades - fenêtres de plein cintre, plus étroites et placées plus hautes dans le parement par rapport aux fenêtres des phases suivantes - ainsi que les constats réalisés dans les combles, où on peut remarquer des peintures murales au-dessus de la voûte (fig. 17). Aussi, au niveau du chœur de l'église nous pouvons constater que la voûte vient s'appuyer contre le mur, recouvrant, de ce fait, les peintures du XII^e siècle.

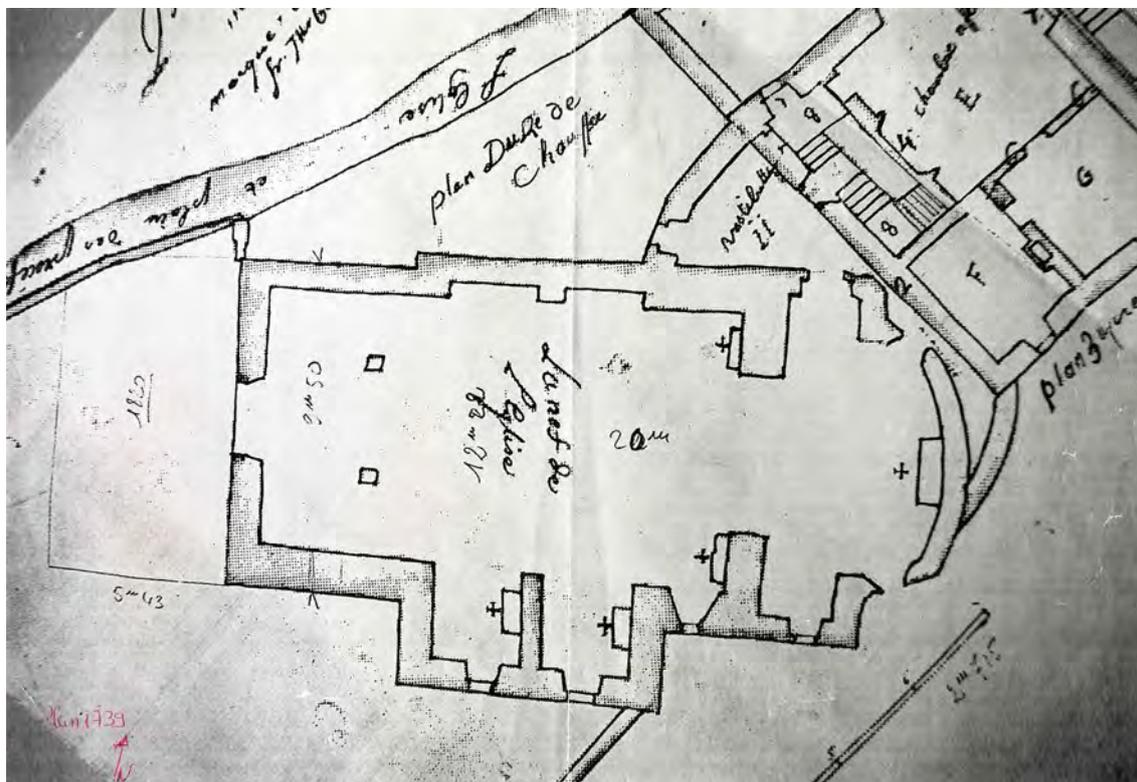
Il est important de souligner que l'USC 20014 n'est malheureusement pas visible dans le parement qui a été l'objet de cette étude. En effet, par le biais d'un arrachement dans le mur, il a été doublé depuis l'extérieur pour rectifier le décro-

chement du parement présent sur le plan de 1739 (fig. 19). En revanche, le désaxement de l'église est bien lisible à l'intérieur du bâtiment. De cette même période se rajoutent les peintures murales de l'intérieur de l'édifice.

Fig. 19 : Plan de l'église de 1739. Auteur inconnu. Archives Communales.

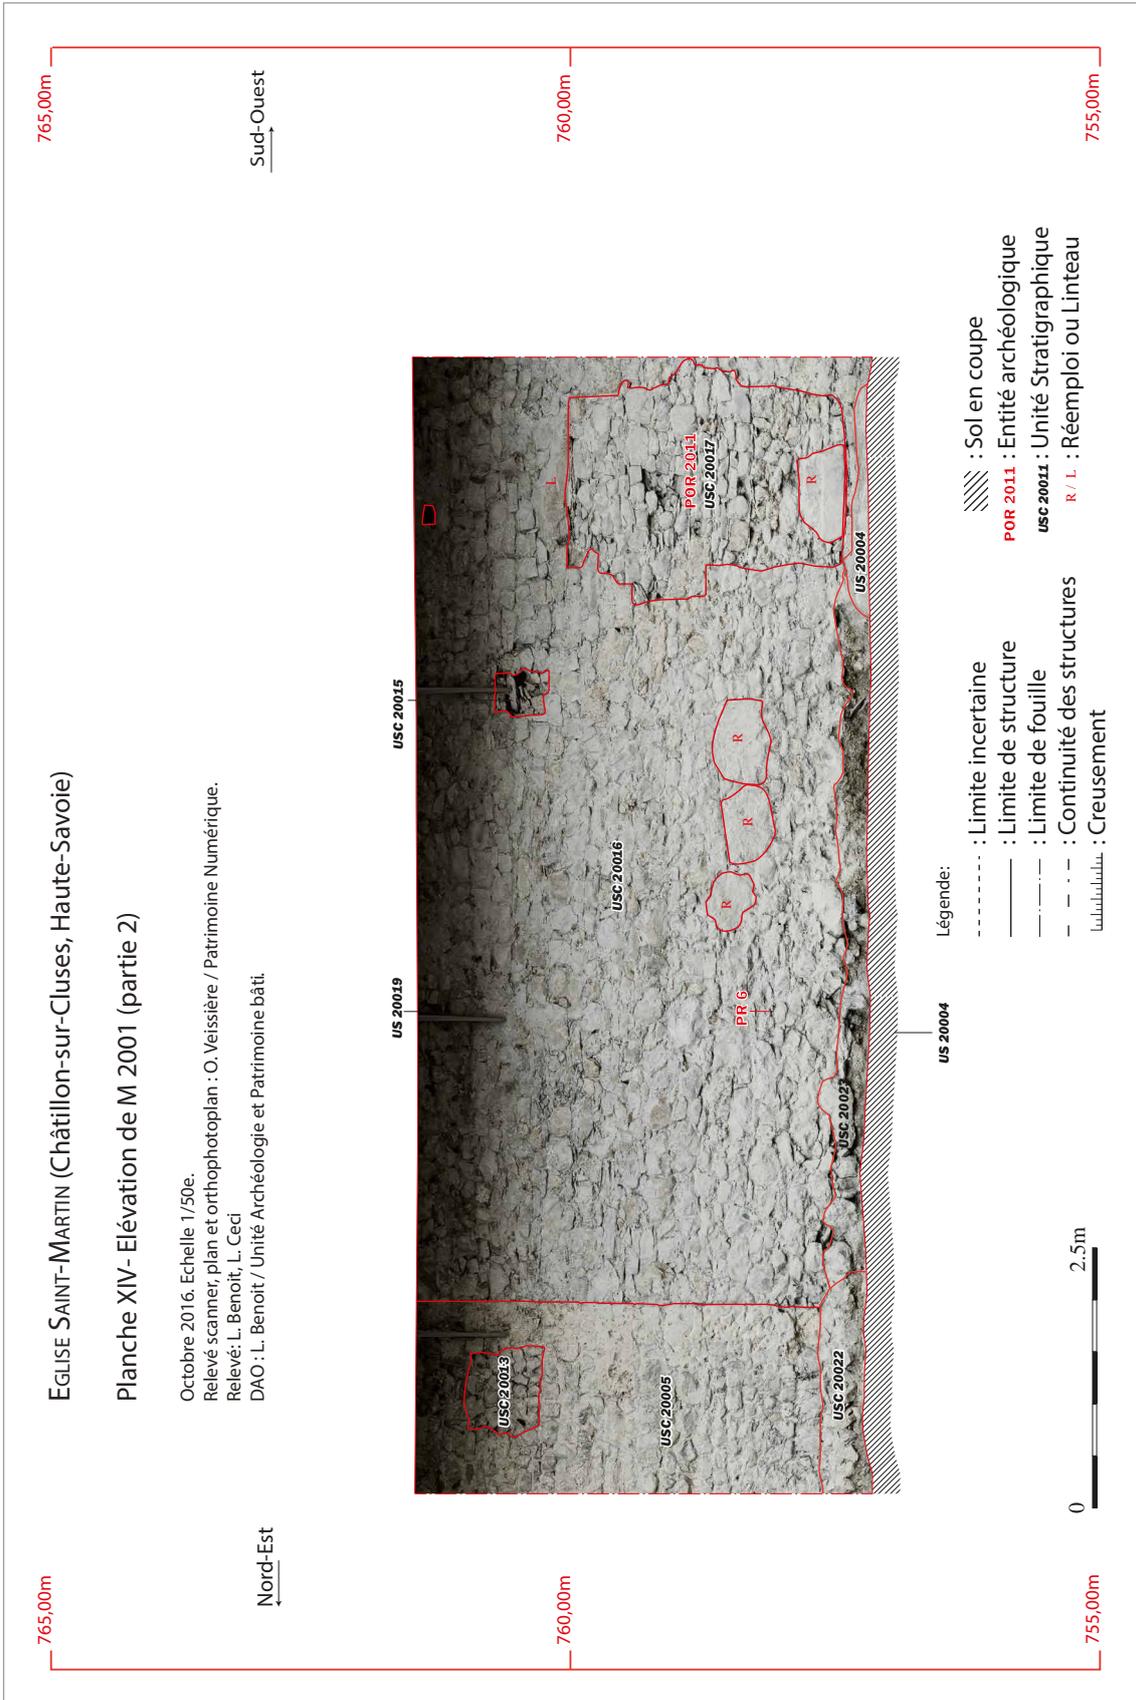
Enfin, le dernier agrandissement - Phase 3 - pour atteindre la dimension actuelle de l'édifice est réalisé à partir de 1820, date gravée sur la porte de l'entrée principale. Ces travaux sont marqués par la construction de la porte latérale actuelle (POR 2011) qui donne directement accès au chœur de l'église et qui, très probablement, remplace l'ancienne porte qui porte l'inscription. Une autre porte est visible dans le parement de cette phase (POR 2010) et qui a été rebouchée. De cette période fait également partie la rectification du décrochement du parement extérieur USC 20014 qui vient masquer et doubler le mur, donnant l'aspect actuel de la façade nord-ouest (fig. 20).

Fig. 20 : Elévation de M2001 - Phase 3.
 Relevé d'O.Veissière / Patrimoine Numérique. DAO L. Benoit.

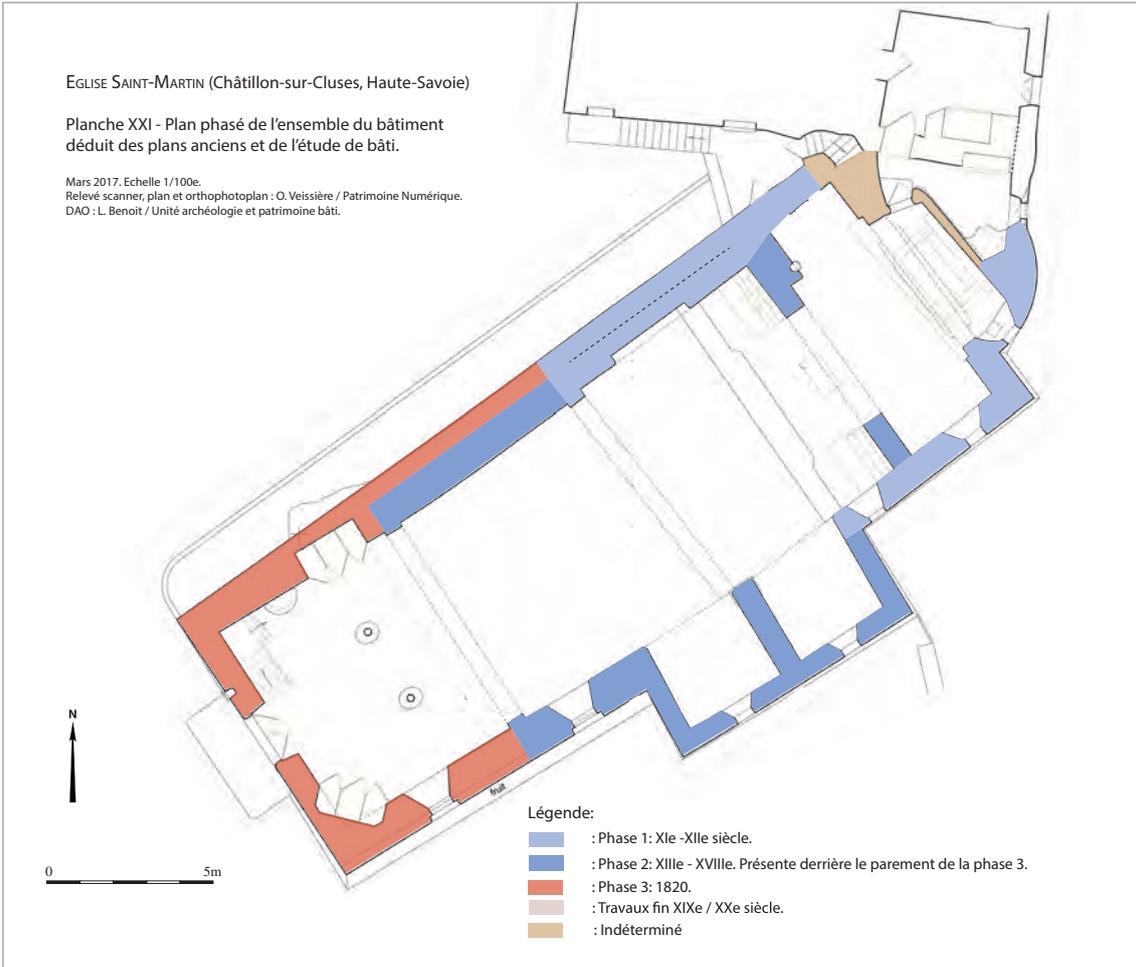
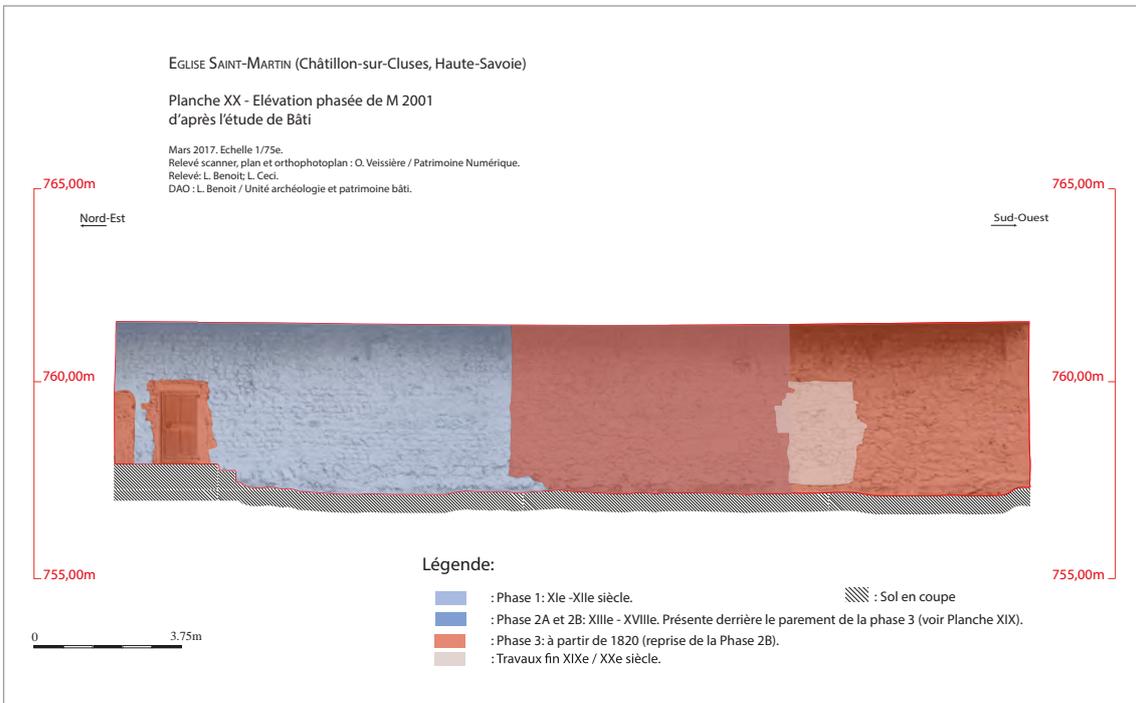
Nous rappelons ici que, plus de la moitié de l'édifice reste à étudier dans la mesure où le projet de restauration ne tenait compte que d'un parement. Malgré le fait que seul le mur gouttereau nord-ouest a bénéficié d'une étude, certains indices nous laissent supposer que cette église a une fondation ancienne. La dédicace à saint Martin, très répandue au Bas Moyen Âge et son plan de construction évoquent une fondation assez ancienne de ce lieu (fig. 21).

Fig.21 : Plan et mur nord-ouest phasés d'après les études archéologique et historique.
